STATINIO PAVADINIMAS	Pastatas - veršidė
STATINIO KATEGORIJA	Ypatingas
STATINIO PROJEKTO ETAPAS	Projektiniai pasiūlymai
STATINIO PROJEKTO NUMERIS	KAS 20231002-1-TDP
BYLOS ŽYMUO	KAS 20231002-1-PP
BYLOS LAIDOS ŽYMUO	0
PROJEKTO PARENGIMO METAI	2023

Aštriosios Kirsnos dvaro sodybos grūdų sandėlio (UK KVR 22826) adr. Lazdijų raj.sav., Būdviečio sen., Aštriosios Kirsnos k., Žvėjų g.11, tvarkybos darbų projektas (restauravimas, remontas)

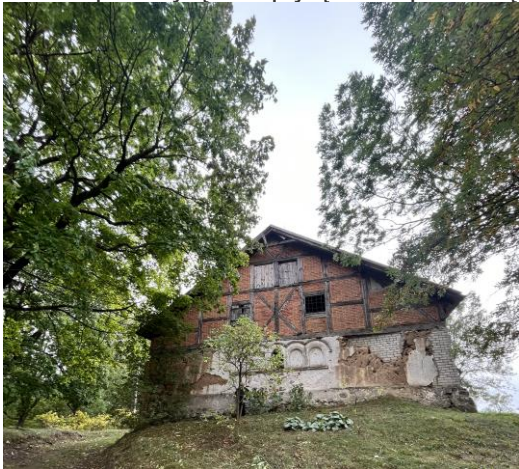
Eil. Nr.	Elemento pavadinimas	Vieta	Kiekis	Rekomendacijos tvarkymui
Tūris				
S1	7.1.1.2. tūris - kompaktinis, stačiakampio plano, 1 a. su paaukštinta pastoge - ertikiu (išskyrus prie PR fasado pristatytą 1 a. plytų mūro priestatą TRP 61

Visas pastatas	-	Pastato tūris nekeičiamas. Numatomas tik prarastų fizinių savybių atstatymas.
S2	stogo forma - dvišlaitė

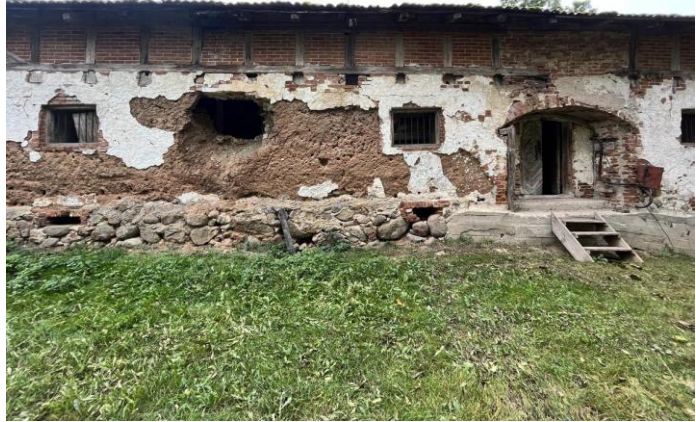
S4	<p>sienu angos - ŠR fasado cokolio pleištinų sąramų vėdinimo angos su keraminių plytų angokraščiais</p>

ŠR, PV fasadai	5	<p>Nekeičiamas. Tvarkoma pagal PTR 2.02.03:2007 „AKMENS MŪRO IR NATŪRALAUS AKMENS, PLYTŲ MŪRO PAVELDO TVARKYBA“ reikalavimus.</p>
S5	<p>ŠV fasado I a. pusapskritiminių sąramų nišos, centrinėje nišoje įrengta lango anga</p>

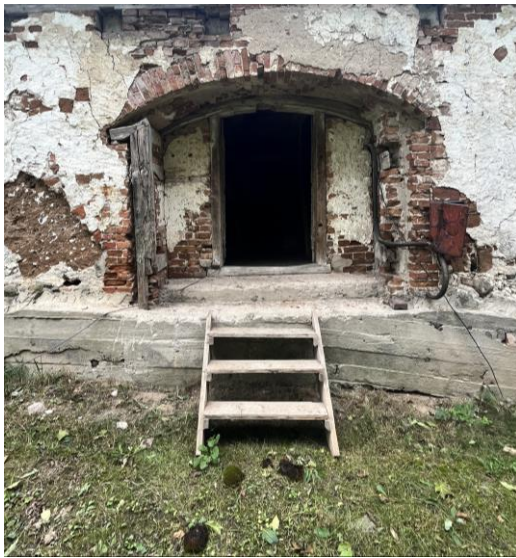
S7

ŠR ir PV fasadų langų angos su tinkuoto keraminių plytų mūro angokraščiais

Nekeičiamas.
Tvarkoma pagal PTR
2.02.03:2007
„AKMENS MŪRO IR
NATŪRALAUS
AKMENS, PLYTŲ
MŪRO PAVELDO
TVARKYBA“
reikalavimus. Langų
angose numatomi
stiklo paketo užpildai.

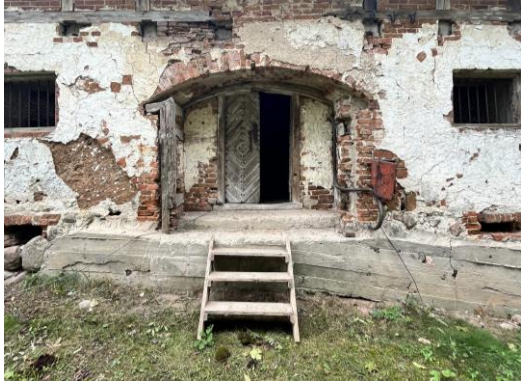
S9	<p>7.1.1.4. fasadų architektūrinės tūrinės detalės - ŠR fasado segmentinės sąramos nišos formuojamas įgilintas prieangis</p>

ŠR fasadas	1	<p>Nekeičiamas. Tvarkoma pagal PTR 2.02.03:2007 „AKMENS MŪRO IR NATŪRALAUS AKMENS, PLYTŲ MŪRO PAVELDO TVARKYBA“ reikalavimus. Atstatomos prarastos fizinės savybės.</p>
S10	<p>fasadų apdaila ir puošyba - fasadų I a. sienų tinko tipas</p>

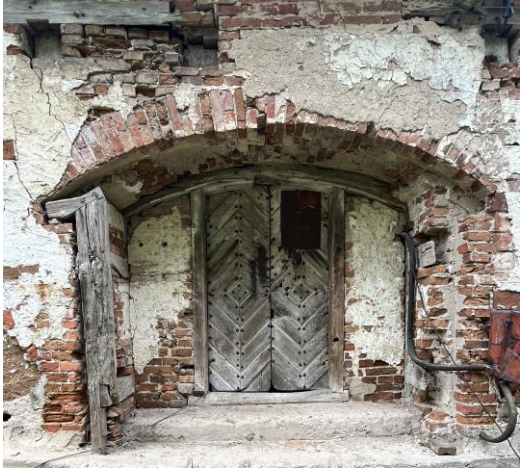
S17	<p>ŠR fasado medinės durų staktos tipas</p>

ŠR fasadas	1		<p>Restauruojama vadovaujantis PTR 2.04.01:2010 „Medžio ir stalių gaminių tvarkyba“ ir PTR 2.04.02:2010 „Medžio apdaila ir stalių gaminių sutvirtinimas cheminėmis priemonėmis“.</p>
S18	<p>konstrukcijų dekoras - profiliuoti mediniai gegnių galai</p>

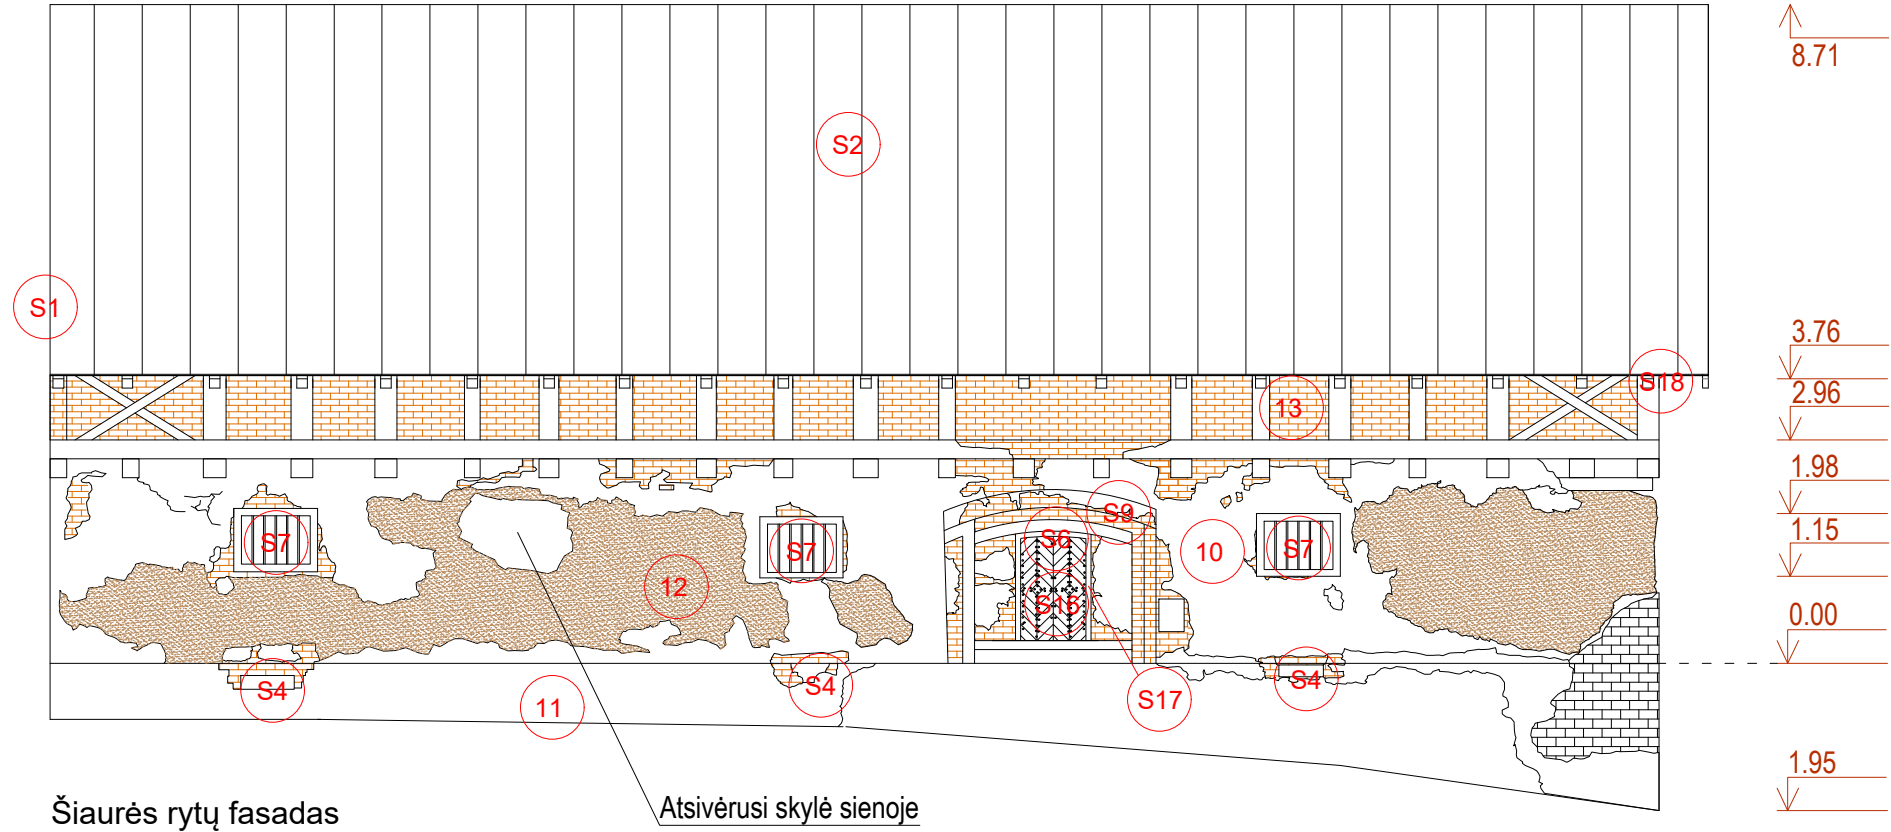
Šiaurės rytų fasadas

Atsivėrusi skylė sienoje
