STATINIO PAVADINIMAS	Pastatas - veršidė
STATINIO KATEGORIJA	Ypatingas
STATINIO PROJEKTO ETAPAS	Projektiniai pasiūlymai
STATINIO PROJEKTO NUMERIS	KAS 20231002-1-TDP
BYLOS ŽYMUO	KAS 20231002-1-PP
BYLOS LAIDOS ŽYMUO	0
PROJEKTO PARENGIMO METAI	2023

Aštriosios Kirsnos dvaro sodybos grūdų sandėlio (UK KVR 22826) adr. Lazdijų raj.sav., Būdviečio sen., Aštriosios Kirsnos k., Žvėjų g.11, tvarkybos darbų projektas (restauravimas, remontas)

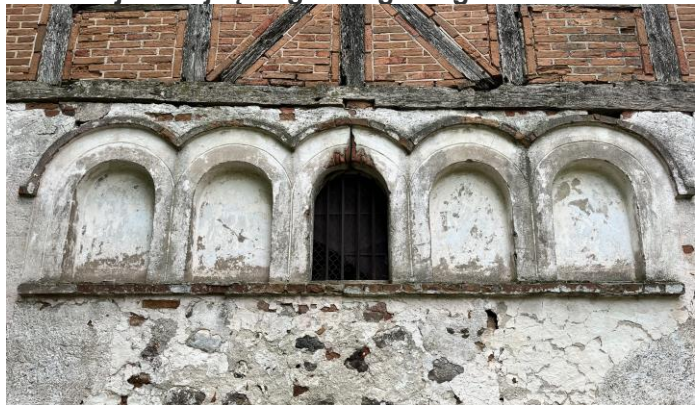
ŠR, PV fasadai	5	<p>Nekeičiamas. Tvarkoma pagal PTR 2.02.03:2007 „AKMENS MŪRO IR NATŪRALAUS AKMENS, PLYTŲ MŪRO PAVELDO TVARKYBA“ reikalavimus.</p>
S5	<p>ŠV fasado I a. pusapskritiminių sąramų nišos, centrinėje nišoje įrengta lango anga</p>

ŠV fasadas	1	<p>Nekeičiamas. Tvarkoma pagal PTR 2.02.03:2007 „AKMENS MŪRO IR NATŪRALAUS AKMENS, PLYTŲ MŪRO PAVELDO TVARKYBA“ reikalavimus.</p>
S6	<p>ŠR fasado stačiakampė durų anga</p>	ŠR fasadas	1	<p>Nekeičiamas. Tvarkoma pagal PTR 2.02.03:2007 „AKMENS MŪRO IR NATŪRALAUS AKMENS, PLYTŲ MŪRO PAVELDO TVARKYBA“ reikalavimus. Atstatomos prarastos fizinės savybės.</p>

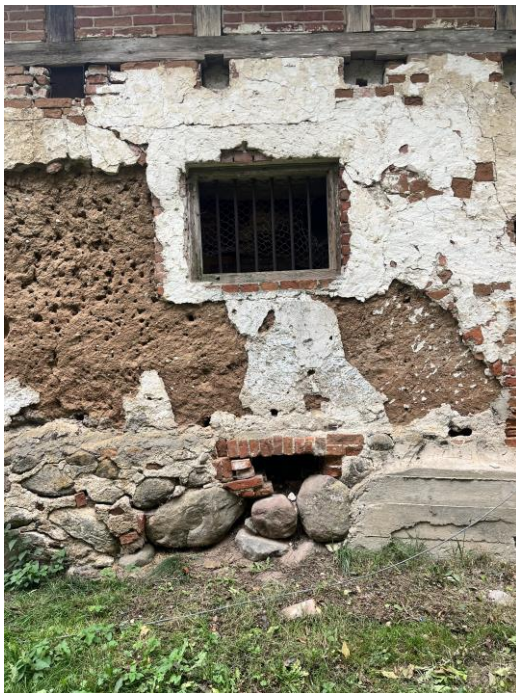
S7

ŠR ir PV fasadų langų angos su tinkuoto keraminių plytų mūro angokraščiais

Nekeičiamas.
Tvarkoma pagal PTR
2.02.03:2007
„AKMENS MŪRO IR
NATŪRALAUS
AKMENS, PLYTŲ
MŪRO PAVELDO
TVARKYBA“
reikalavimus. Langų
angose numatomi
stiklo paketo užpildai.

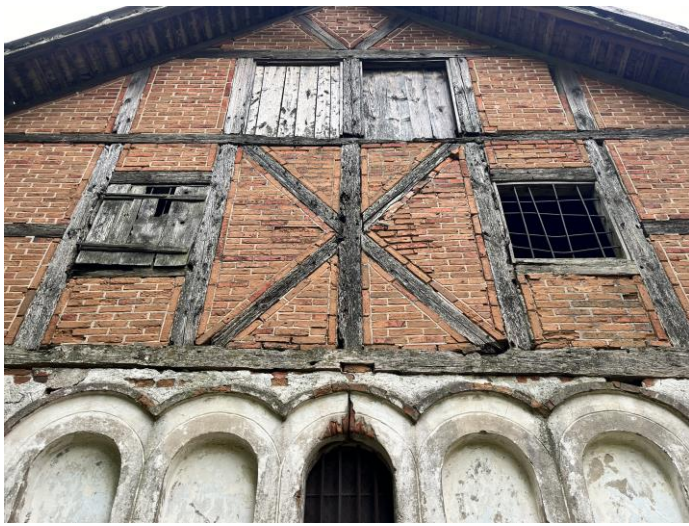
S8

ŠV fasado frontono stačiakampės pakrovimo angos

Nekeičiama. Langų
angose numatomi
stiklo paketo užpildai.

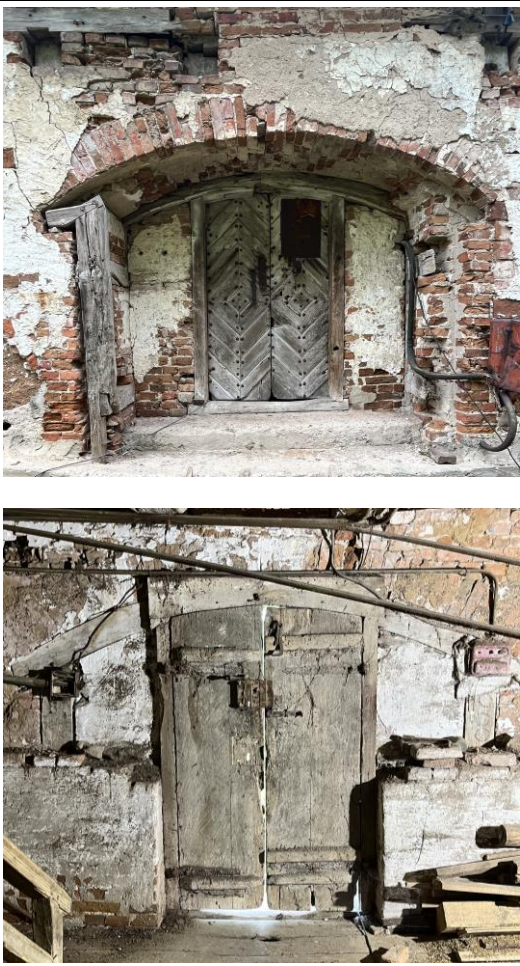
S16

staliaus ir kitų medžiagų gaminiai - ŠR fasado I a. dvivėrės durys, dekoruotos rombo motyvu prikaltomis lentomis, sukaltomis kalvio darbo vinimis

Restauruojama vadovaujantis PTR 2.04.01:2010 „Medžio ir stalių gaminių tvarkyba“ ir PTR 2.04.02:2010 „Medžio apdaila ir stalių gaminių sutvirtinimas cheminėmis priemonėmis“.

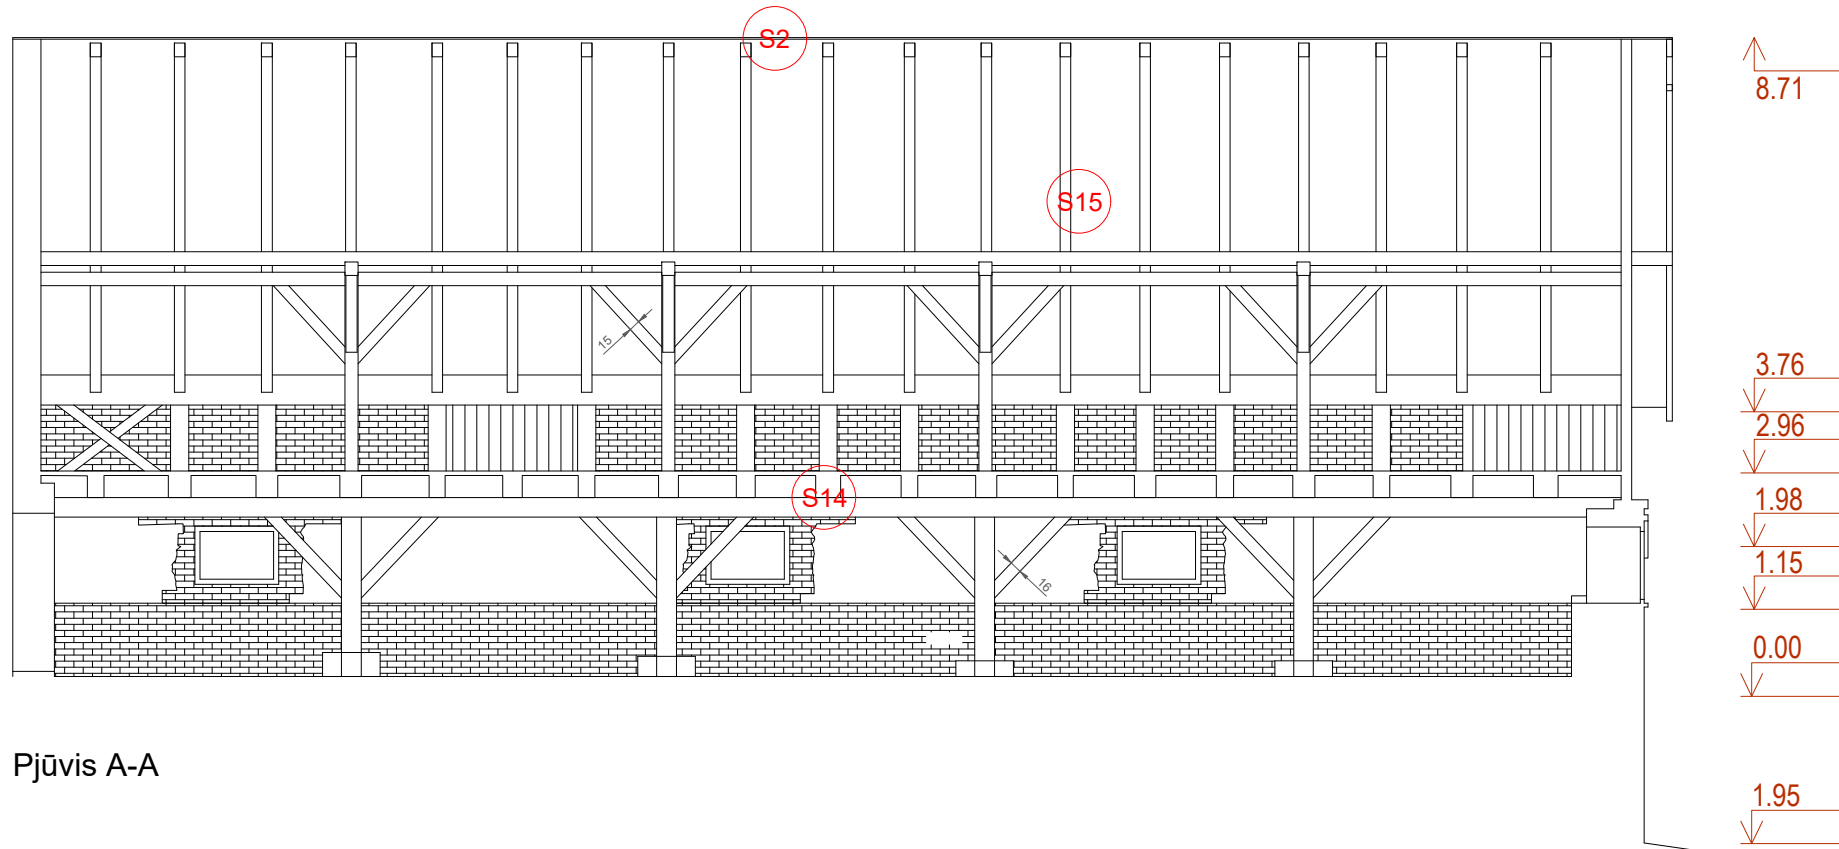
Pjūvis A-A

Atsivėrusi skylė sienoje
